Laakerivauriot - yleistä

Laakerivaurion korjaaminen

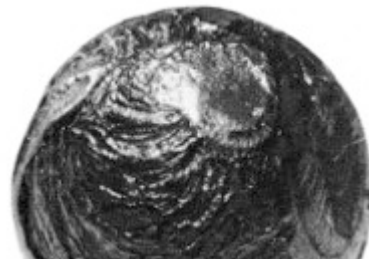
Väsymiskuoriutuma

Laakeri voi tuhoutua myös "normaalisti". Laakerilla on rajoitettu oletettu elinikä. Kuoriutuma on väsymisilmiön tulos ja se voi sattua myös normaalin kestoajan puitteissa.

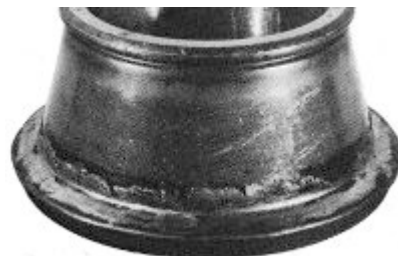
Tunnistaminen

Vierintäpinnassa esiintyvä hilseily (tummat alueet) ovat selviä merkkejä metallin irtoamisesta ja siirtymisestä toisiin kappaleisiin.

Alkuperäiset hionnan tai kiillotuksen jäljet ovat näillä alueilla kokonaan hävinneet. ruskea sävy paljastaa paikallisia ylikuumenemisia. Vierintäelimet ovat vahvasti epämuodostuneet tahmauman takia. Paikallista sulamista esiintyy sekä uria, jotka osoittavat laakerin huonoa kuntoa.

Tyypillistä tahmaumaa esiintyy kartiorullalaakereissa rullien paksumman pään päätypinnan ja sisärenkaan olakepinnan välillä.

Pitimet ovat osittain tai kokonaan tuhoutuneet ja joskus liukuvat vierintäelimiä ja vierintäratoja vastaan.

Lopullinen aste on vierintäelimien ylikuumeneminen joka aiheuttaa eri osien hitsaantumisen yhteen.

Perusteellinen voitelu aiheuttaa tahmautumista laakerissa.

Puutteellinen voitelu tai öljyfilmin katkeaminen aiheuttaa kosketuksen metalli - metallia vastaan vierintäelimien ja vierintäratojen välillä. Kylmähitausta ja paikallista ylikuumenemista tapahtuu. Tämä ilmiö lisääntyy nopeasti ja kehittää tahmautumista.

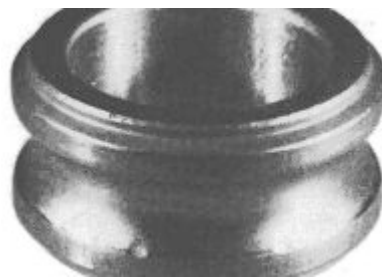
Kuulalaakeri

Tunnistaminen

Kuulalaakereissa painumat yleensä ovat kartionmuotoisia ja esiintyvät erityisesti vierintäradan reunaosilla. Painumat ovat joko ympäri koko vierintäradan kehän tai laajalla alueella vierintäradalla. Painumien välit täsmäävät kuulajaon kanssa. Jälkien pohjat ovat kirkkaat, mutta vierintäradan hiontajäljet näkyvät yhä selvästi.

Yleisimmät syyt painumien syntymiselle laakerin vierintäratoihin ja -elimiin ovat virheelliset asennus- ja irrotusmenetelmät. Staattisen kantavuusluvun ylittävä kuormitus - iskukuorma vierintäelimien kautta vierintäradasta toiseen, laakerin seistessä, aiheuttaa painumia. Painumat aiheuttavat epänormaalin äänen ja johtavat ennenaikaiseen kuoriutumiseen.

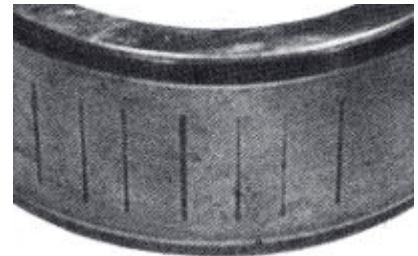
Vierintäradalla, laakerin renkaalla näkyy kohtia, jotka täsmäävät vierintäelimien jaon kanssa. Jäljet ovat joko tummia tai kirkkaita. Tällaisten jälkien runsas esiintyminen voidaan silloin tällöin nähdä laakereissa vierintäelimien jaolla ympäri vierintäradan. Mikroskoopin avulla voidaan todeta, että painumat johtuvat materiaalin kulumisesta eikä kuoppautumisesta, mikä taas esiintyy iskukuormituksen aiheuttamana. Tällöin hiontajäljet ovat vielä selvästi nähtävissä.

Tällaiset "false brinelling" -painumat johtuvat aina tärinästä tai muusta taajajaksoisesta värinästä vierintäelimien ja renkaiden välillä, laakerin seistessä.

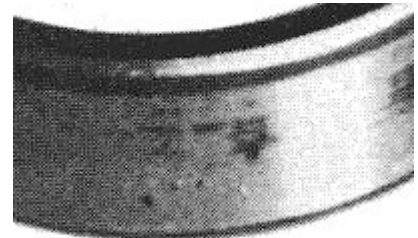
Varakoneissa, jotka eivät pyöri, mutta ovat lähellä pyörivää pääkonetta, generaattoreissa, sähkömoottoreissa, puhaltimissa, laakeroiduissa varateloissa...

Kuljetuksen aikana voi koneeseen asennettuihin laakereihin syntyä tällaisia vaurioita, mikäli varotoimenpiteisiin ei ryhdytä. Vaurion syntymisen riski laakerissa on sitä suurempi, mitä raskaampi on kone.

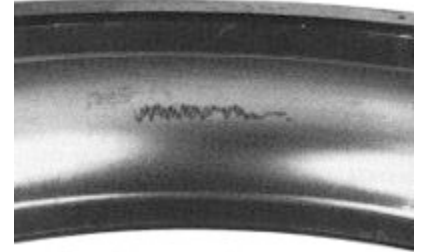
6: Kuoppautuminen "pitting" ja uurrettuminen

- Pitting näkyy mikroskoopissa teräväreunaisena kuoppajonona. Pitting-ilmiö ilmaisee paikallisia metallin sulamispisteitä.
- Uurrettuminen. Sarja kapealla alalla olevia urien näköisiä jälkiä, jotka seuraavat toisiaan kuormitetussa vyöhykkeessä vierintäradalla. Nämä saattavat esiintyä myös rullissa.

Johtuen lyhyestä matkasta vierintäelimien ja vierintä ratojen välissä muodostuu jännitekaari (myös voiteluaineen läpi), joka kehittää hyvin korkeita lämpötilapisteitä, joissa metalli sulaa.

Synnyttää muutoksia pinnalle, mikä näkyy avoimina urina pyörimisen aiheuttamina.

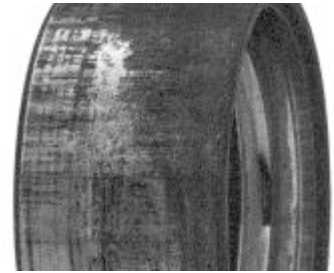
Tämä ilmiö esiintyy laakerin akselinreiässä, ulkorenaan vaippapinnassa sekä sivupinnoissa. Vaaleanpunaista, ruskeaa tai mustaa väriä esiintyy. Lähempi tutkimus mikroskoopin avulla näyttää, että syöpyminen on suhteellisen syvällä pinnan alla. Hankaamalla tällaista kohtaa, jälki näyttää ruosteelta. Kun vaurioaste on pahempi, renkaat ja vierintäradat ovat ruskean pastamaisen ruosteen ja voiteluaineen sekoituksen peittämiä. Jos ruoste on tunkeutunut syvälle, ohuet renkaat saattavat murtua kuormituksesta.

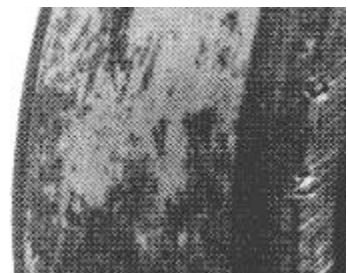
9: Ruostesyöpyminen

Syövyttävät nesteet tai suuri kosteus aiheuttaa ruostumisen suojaamattomalle teräkselle. Vialliset tiivisteet saattavat päästää laakeriin vieraita aineita siinä määrin, että voiteluaine ei pysty suojaamaan laakerin pintoja.

Ruosteen alkaessa muodostua, se sekoittuu voiteluaineeseen ja toimii erittäin kuluttavana aineena laakerissa. Ruostesyöpymät näkyvät joka kohdassa laakerissa, myös vierintäradoilla.

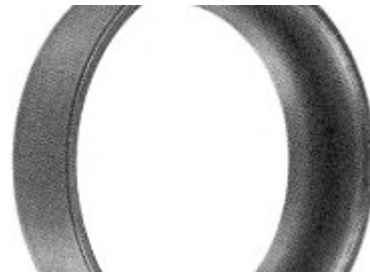
Renkaiden ja vierintäelimien ruskeaksi värjäytyminen johtuu pinnallisesta voiteluaineen hapettumisesta korkean lämpötilan vaikutuksesta.

Lämmittämällä laakerin sisärengasta tämä laajenee ja asentaminen akselille helpottuu. Tyypillinen merkki renkaan ylikuumentamisesta on sen saama ruskehtava väri. Tämä värisävy ilmenee mikäli rengasta kuumennetaan liekin avulla, ei-säädettävän kuumennuslevyn avulla tai ei-säädettävässä öljykylvyssä. Värjäytyminen voi esiintyä myös laakerin pyöriessä. Tämä johtuu lämpötilan kohoamisesta jonka aiheuttaa:
